Klettersteig

Zwei Unfälle, ein paar Messungen und viele Fragen ...

Informationen aus der DAV-Sicherheitsforschung von Chris Semmel. Die Wirklichkeit zu verstehen ist oft ein komplexer Prozess, der selten zur Gänze mit Erfolg gekrönt wird. Meint man eine Frage geklärt zu haben, stellen sich durch das Ergebnis oft weitere Fragen. So ist es zumindest uns ergangen bei Messungen zu folgenden zwei Unfällen ...

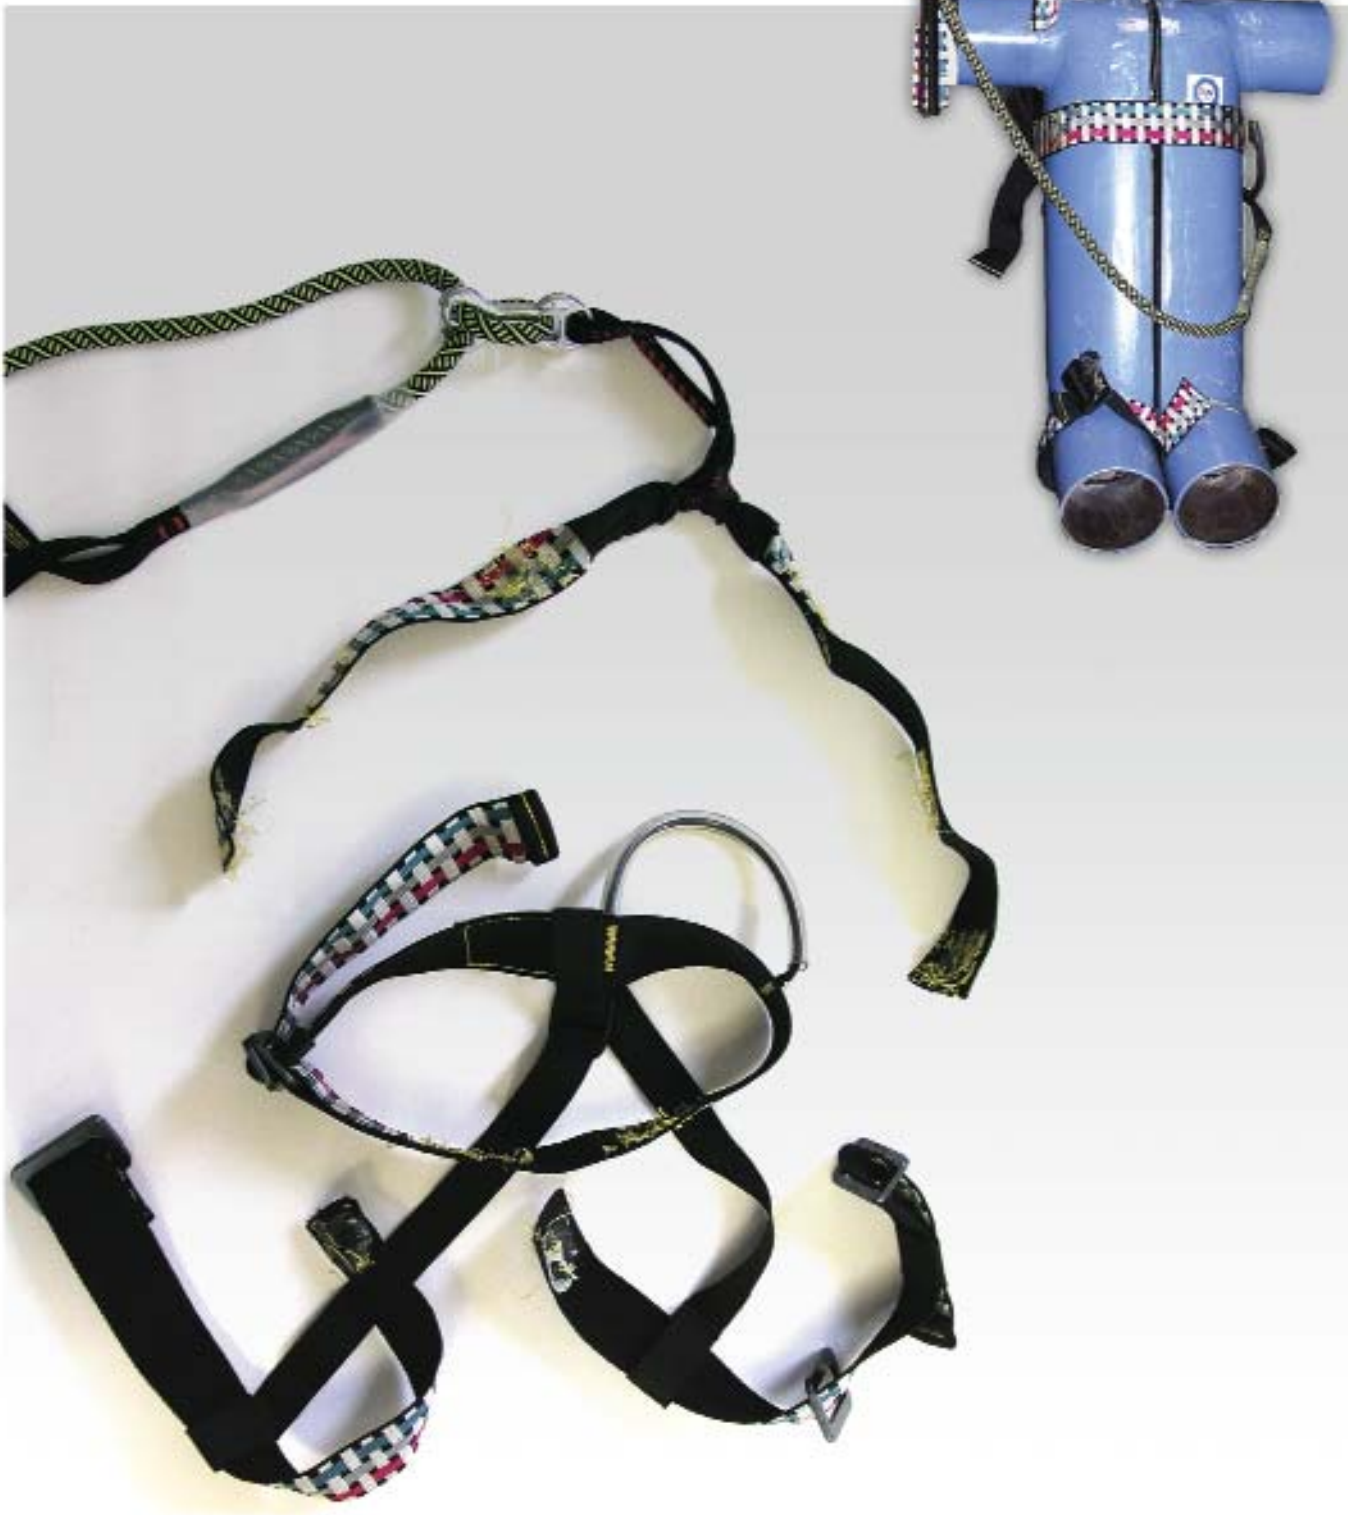
Erster Unfall: Zerrissener, nicht normgerechter Gurt. Ein Ergebnis der Zerreiversuche mit sechs baugleichen Gurten. Wie beim Unfallgurt rissen die Nhte und das Klettersteigset inkl. der Einbindeschleufe blieb am Stahlseil hngen. Die Festigkeiten lagen zwischen 6,8 und 7,3 kN, die damals gltige Norm forderte 16 kN.

Da eine Fehlbedienung nicht vorstellbar war, gingen wir als nächstes der Frage nach, ob die Nähte des Gurtes möglicherweise fehlerhaft waren. Der Unfallgurt zeigte ein „normales“ Bruchbild an den Nähten, so als ob die Kraft einfach zu groß für die Nähte war. Wir besorgten uns sechs baugleiche Gurte, was einen gewissen Aufwand darstellte, schließlich war der Gurt 11 Jahre alt und mit dem betreffenden Nahtbild nur ein Jahr lang produziert worden. Hierbei fiel auf, dass keiner der gesammelten Gurte ein CE-Zeichen trug! Wir wurden skeptisch. Eventuell lag hier ja kein einmaliger, zufälliger Materialfehler vor, vielleicht sind ja alle Gurte dieses Typs unzureichend vernäht.

Wiederum beim TÜV-Süd überprüften wir die Gurte laut Normprüfaufbau an einer Prüfpuppe. Die Festigkeiten lagen zwischen 6,8 und 7,3 kN, also deutlich unter den geforderten 16 kN der damals gültigen Norm! Allerdings blieb die Frage offen, wie es dann trotzdem zum Riss kommen konnte. Schließlich wirkte die Klettersteigbremse ja bei Werten unter 6 kN bereits dynamisch. Die Antwort ist relativ einfach: befindet sich die Person im Moment des Fangstoßes nicht in einer exakt aufrechten Position, werden die beiden Hüftgurtnähte des Gurtes nicht gleich belastet, sondern der eine Strang der Einbinaufhängung wird deutlich stärker belastet. Reißt die erste Naht, kommt es zu einer Pendelbewegung des Körpers und die Nähte reißen nacheinander weiter auf. Bei weiteren Versuchen an schräg aufgehängten Prüfpuppen konnten wir zeigen, dass die Belastung der Einzelnähte lediglich noch bei 3,6 bis 4,5 kN lag. Somit konnte es zum Bruch aller vier Gurtnähte kommen. Es lag also kein einmaliger Material- oder Produktionsfehler vor, sondern ein systematischer Konstruktionsmangel. Interessant erscheint die Information, dass der betreffende Salewa-Gurt nur ein Jahr lang in der Form produziert wurde und - obwohl in Frankreich hergestellt - ohne CE-Zeichen auf den Markt kam.

Stellungnahme Salewa: "Die betroffenen Klettergurten wurden nach dem damaligen Kenntnisstand bezüglich der Produktsicherheit genäht. Die damaligen Empfehlung war, den Gurt nur in Kombination mit einem Brustgurt zu verwenden. Nach bekannt werden des tragischen Unfalls hat Salewa alle Produkte der Serie zurückgerufen und ausgetauscht."

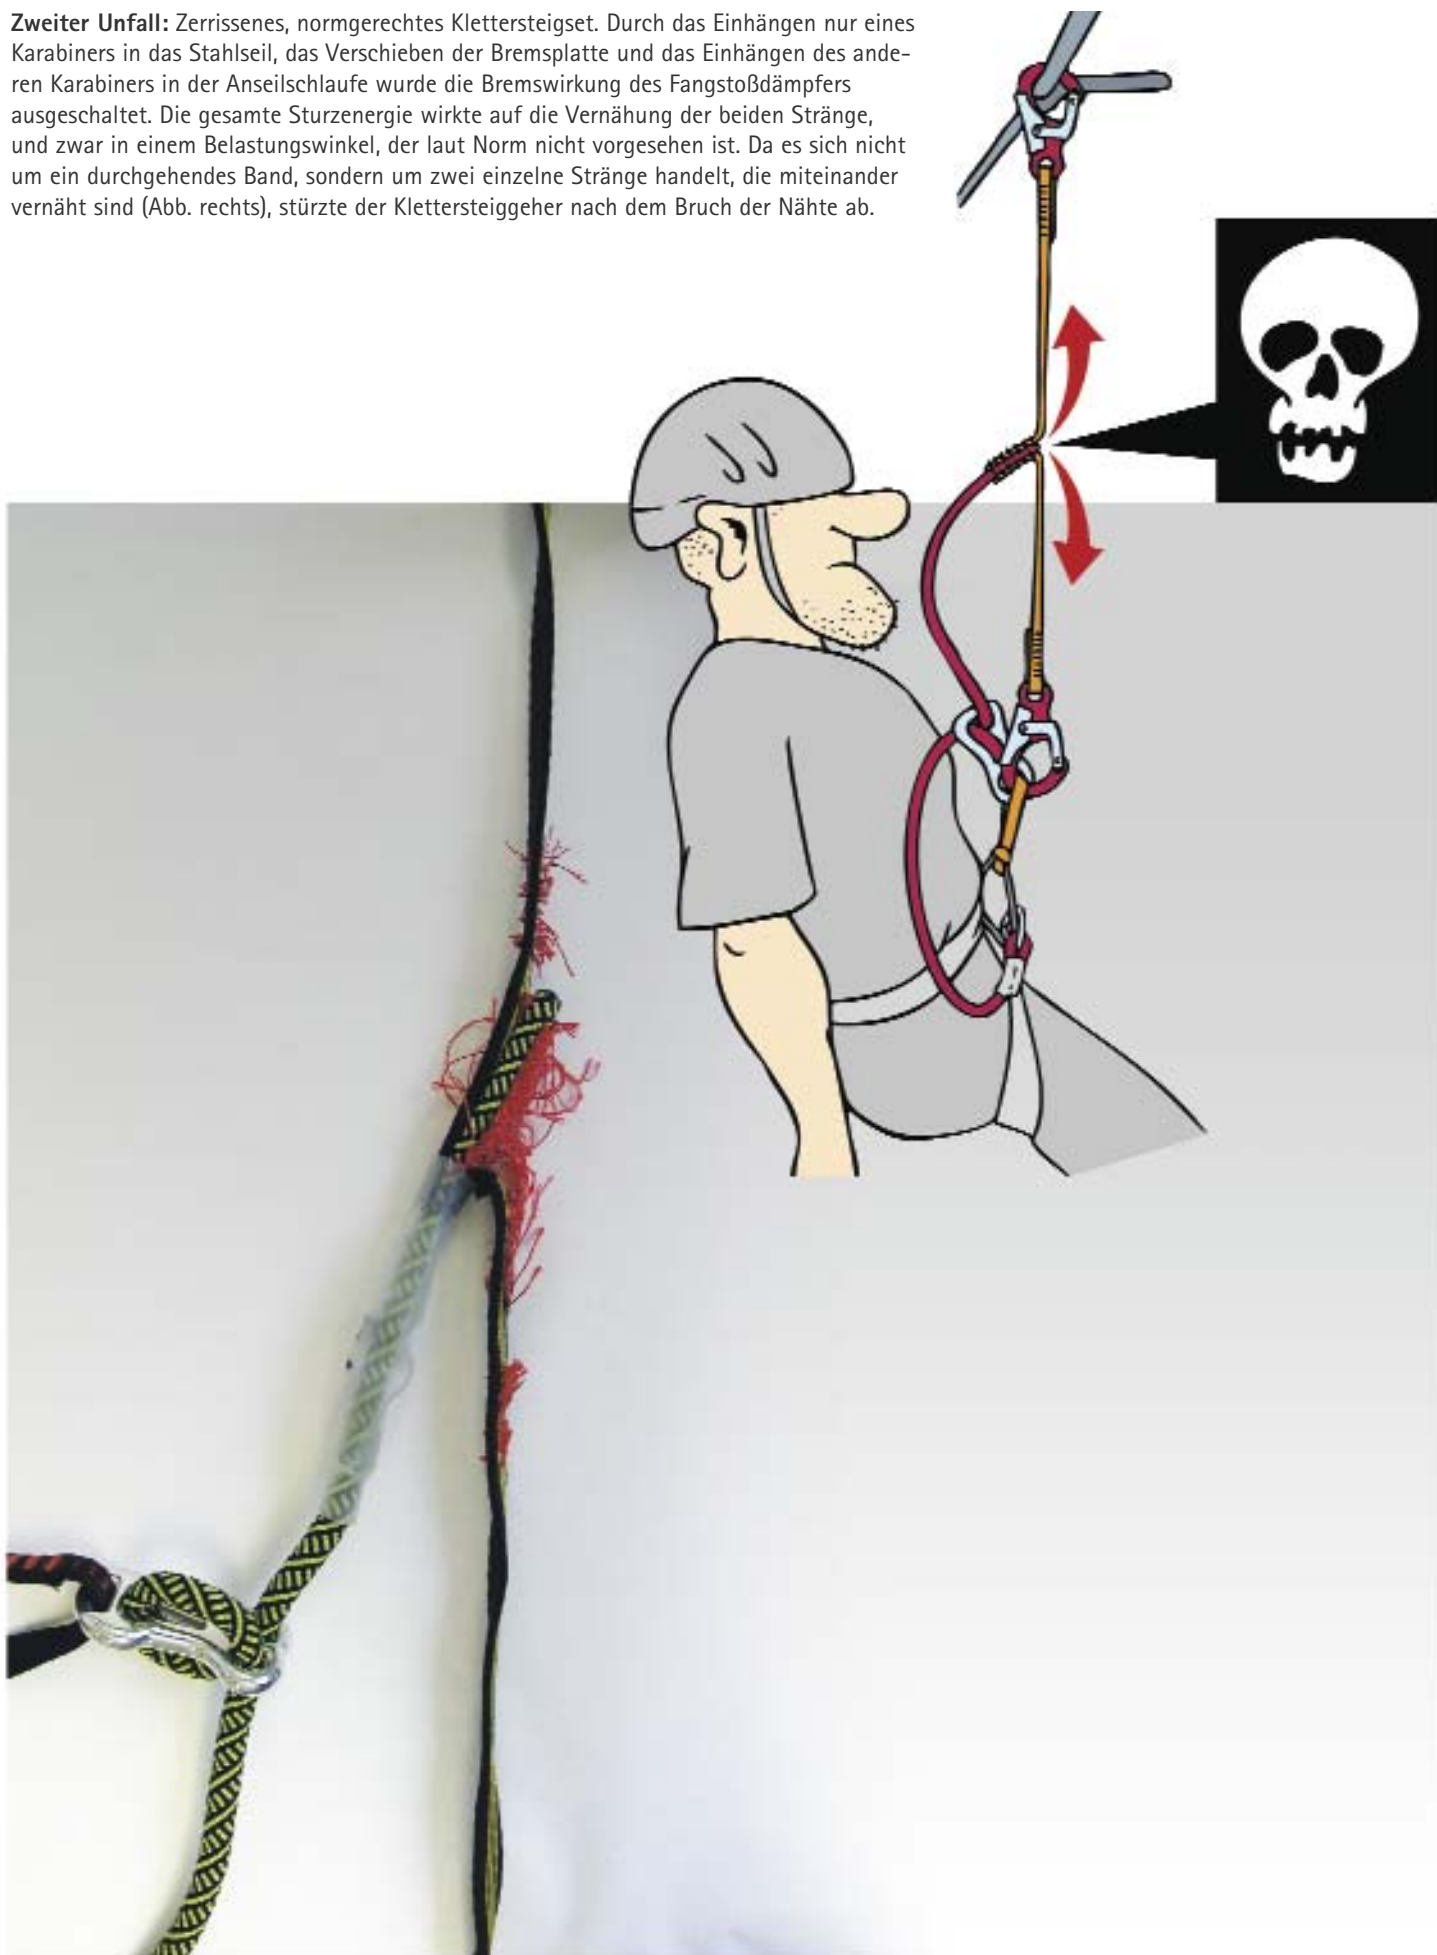
Zweiter Unfall: Zerrissenes, normgerechtes Klettersteigset. Durch das Einhängen nur eines Karabiners in das Stahlseil, das Verschieben der Bremsplatte und das Einhängen des anderen Karabiners in der Anseilschleufe wurde die Bremswirkung des Fangstoßdämpfers ausgeschaltet. Die gesamte Sturzenergie wirkte auf die Vernähung der beiden Stränge, und zwar in einem Belastungswinkel, der laut Norm nicht vorgesehen ist. Da es sich nicht um ein durchgehendes Band, sondern um zwei einzelne Stränge handelt, die miteinander vernäht sind (Abb. rechts), stürzte der Klettersteiggeher nach dem Bruch der Nähte ab.

wurde, dh der Bremsseilstrang war lediglich etwa halb so lang wie nötig (60 cm anstatt 120 cm). Dies geschah möglicherweise, weil der lange Bremsseilstrang beim Steigen sonst behindert. Durch das Foto und eine Messung der Nahtfestigkeit bei 180° Belastung konnte die Unfallursache nun mit an Sicherheit grenzender Wahrscheinlichkeit geklärt werden. Drei Tatsachen sind ursächlich für den Unfall:

- Durch das Einhängen eines Stranges der Y-Bremse im Brustgurt kam es zu einer 180°-Belastung der Vernäherung an der Y-Gabelung der Bremse.
- Dadurch, dass die Bremsplatte verschoben wurde, konnte diese nicht dämpfend wirken. Die gesamte Sturzenergie erfolgte in die 180° belastete Vernäherung der beiden Stränge der Bremse.
- Die verwendete Salewa-Klettersteigbremse zeigt bei dieser Belastungsform lediglich eine statische Belastbarkeit von ca. 2,5 kN! In Folge reißen nacheinander die vier Riegelnähte und schließlich die Verbindung zwischen Seil und Band.

Stellungnahme Salewa: *"Dieser tragische Unfall hat gezeigt, dass im Falle von falscher Handhabung die aktuellen Sicherheitsnormen für Klettersteigsets nicht genügen. Salewa hat deshalb nach bekannt werden dieser Problematik sofort rund 10'000 Klettersteigsets umgenäht, um selbst bei falscher Handhabung genügend Sicherheitsreserve gewährleisten zu können. Besitzer von Salewa-Klettersteigsets können diese zur kostenlosen Verstärkung einsenden."*

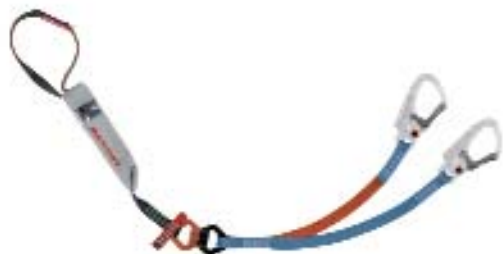
Via Ferrata Turn-Web Art. Nr. 1020536

Im Zuge einer Testreihe wurden verschiedene Klettersteigsets auf ihre Beständigkeit gegenüber eventuellen Umwelteinflüssen getestet. Dabei versagte das Bremsband eines neu entwickelten Mammut Klettersteigsets. Das Vorkommen der im Test simulierten Bedingungen ist für die Praxis äusserst unwahrscheinlich. Um jegliches Risiko für die Anwender auszuschliessen, hat sich die Mammut Sports Group AG entschieden, alle betroffenen Klettersteigsets vorsorglich vom Markt zu nehmen.

Nachdem das Bremsband über lange Zeit starker Nässeeinwirkung ausgesetzt wurde, versagte es beim anschliessenden Test. Das Bremsband wurde sofort nach erkennen des Problems analysiert und überarbeitet. Alle neuen Klettersteigsets verfügen nun anstelle der grauen über eine rote Ummantelung des Bandes. Nur die Klettersteigsets mit der grauen Ummantelung sind betroffen und werden umgetauscht.

Inhaber der genannten Klettersteigsets werden gebeten umgehend mit ihrem Fachhändler oder der Mammut Sports Group AG direkt Kontakt aufzunehmen.
